## Chronique des activités archéologiques de l'École française de Rome Italie centrale | 2015

### Vigna Barberini (Palatin, Rome)

Campagne de fouilles 2014

Françoise Villedieu

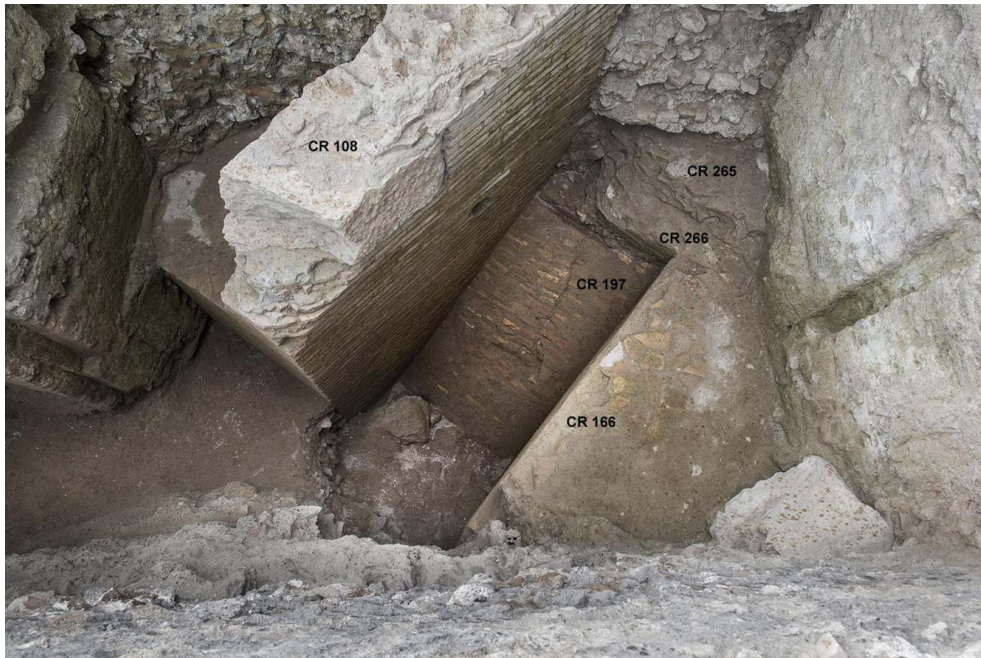
Fig. 3 – Autre tronçon du mur annulaire externe dégagé dans le secteur oriental de la fouille.

- 10 Dans le secteur oriental de la fouille, on retrouve un segment de mur (n° 108) dont la face parementée se situe sur le même cercle de 22 m de diamètre que la face interne du mur 313 (fig. 3). À cet élément est lié un mur dans lequel est fixé un bloc de travertin. Ce dernier étant cassé, il n'est pas possible d'affirmer qu'il s'agit d'un dispositif semblable à celui qui vient d'être décrit.

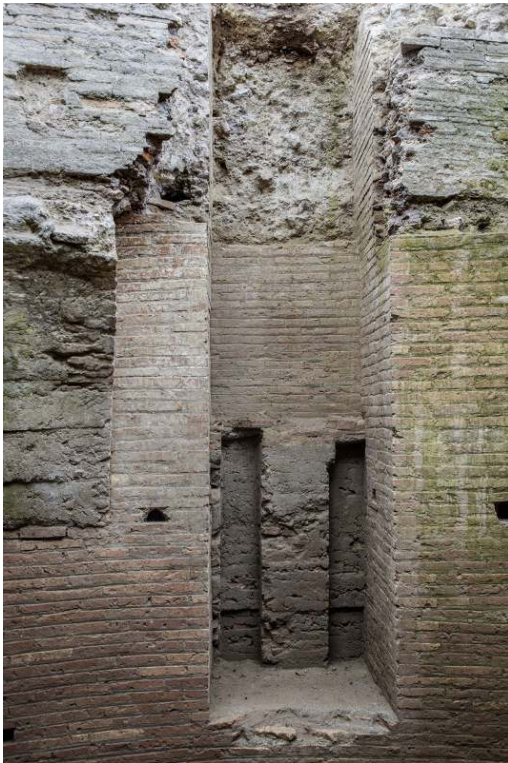
Fig. 11 – Aménagement formant un renforcement dans la partie nord de l’anneau interne de l’édifice néronien.

- 22 Un aménagement dont la fonction nous échappe est apparu sur la face interne du mur annulaire, au nord du pilier (fig. 11). Il forme un renforcement, dont la profondeur, au sommet du mur n'a pas pu être déterminée, car dans ce secteur la structure néronienne est scellée sous un sol en *opus spicatum* qu'il n'a pas été possible de déposer. Un peu plus bas, la profondeur du renforcement se réduit et la paroi qui en forme le fond est parementée. Plus bas encore, à cette surface parementée succède une maçonnerie en blocage qui a été coulée contre un coffrage composé de deux poteaux verticaux et de planches horizontales. Les parois latérales, parementées de briques, forment un encadrement semblable à celui d'une fenêtre.
